## Journal of Metallurgical and Materials Engineering

### Creep Life Assessment of the IN738LC Superalloy in V94.2 Gas Turbine First Stage Blade\*

## تخمین عمر خزشی پره متحرک ردیف اول توربین گازی V94.2 از جنس IN738LC\*

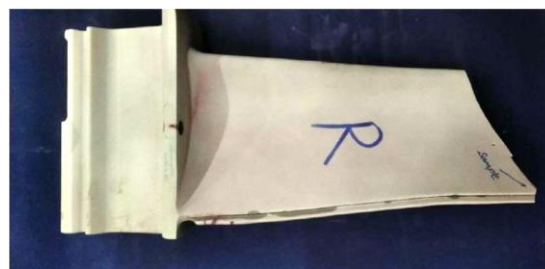
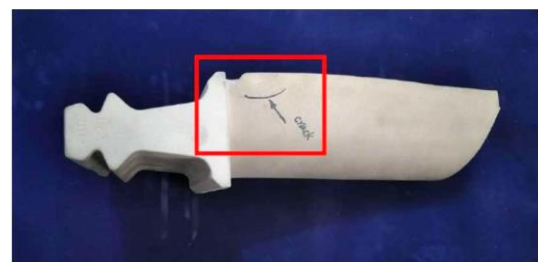
تصاویر ظاهری از پره متحرک ردیف اول دریافت شده جهت بررسی و تخمین عمر باقی‌مانده در شکل (۶) مشاهده می‌گردد. همان‌طور که ملاحظه می‌شود، آثار تخریب گسترده سطحی در اثر کارکرد قطعه در شرایط سرویس مشاهده نمی‌گردد. صرفاً در لبه فرار (Trailing edge) سمت مکش (Suction side) ایرفویل پره در نزدیکی پلتفرم، آثار دفرمگی و ترک‌خوردگی مشاهده می‌شود که می‌بایست در فرایند بازسازی مورد توجه قرار گیرد.

شکل ۶ تصاویر ظاهری از پره متحرک ردیف اول از جنس IN738LC در توربین گازی کلاس E مدل زمینس (SGT5-2000E) V94.2

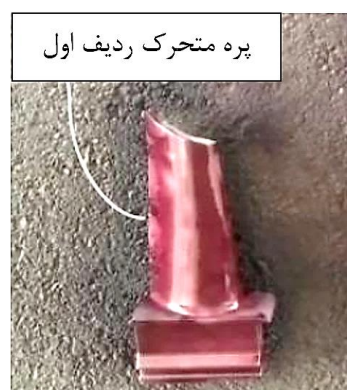
به منظور بررسی عیوب سطحی آزمون مایع نافذ بر روی پره متحرک ردیف اول انجام شد که نتیجه آن در شکل (۷) مشاهده می‌گردد. ابتدا اسپری نفوذ (Penetrant) روی نمونه افشان شد. پس از گذشت ۱۵ دقیقه مایع قرمز به وسیله اسپری تمیز کننده (Cleaner/Remover) تمیز و پس از خشک شدن بلافاصله اسپری آشکارساز (Developer) روی قطعه افشان گردید. نتایج حاصل حاکی از عدم وجود عیوب سطحی ناشی از ترک یا تخلخل در سرتاسر سطوح خارجی پره مورد آزمایش (به غیر از عیب اشاره شده در بازرسی چشمی) بود.

شکل ۷ نتایج آزمون مایع نافذ بر روی پره متحرک ردیف اول از جنس IN738LC در توربین گازی کلاس E مدل زمینس V94.2
