Investigation of microstructure and mechanical properties of aluminum alloy parts manufactured by Balouch Aluminum Co

Research Article

Investigation of Microstructure and Mechanical Properties of Aluminum Alloy Parts Manufactured by Balouch Aluminum Co

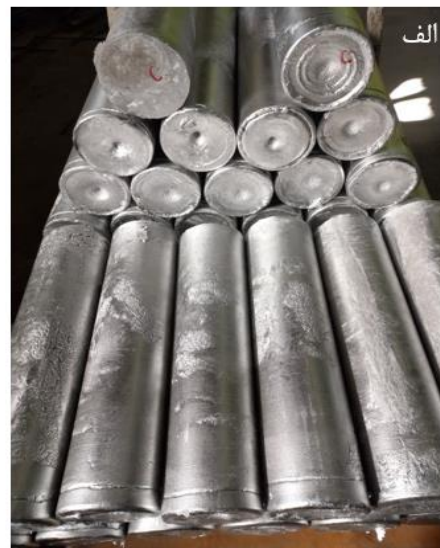
شکل ۱ (الف) نمونه‌ای از بیلت‌های تولیدی توسط فرایند ریخته‌گری در شرکت بلوچ آلومینیوم، (ب) طرحواره نحوه استخراج و ابعاد نمونه آزمون کشش

توسط قرص دگازورهرگزاکلرواتان به مدت ۱۰ دقیقه، با دمای ۷۰۰ تا ۷۲۰ سانتی‌گراد از طریق سیستم راهگامی چدنی به سمت قالب‌های ریخته‌گری چدنی استوانه‌ای با قطر داخلی ۱۵۰ میلی‌متر، ضخامت ۳۰ میلی‌متر و ارتفاع ۶۰۰ میلی‌متر هدایت شد. پس از انجماد و خنک شدن، بیلت‌ها از درون قالب خارج می‌شود. بیلت‌های تولیدی در فرایند ریخته‌گری وارد گارگاه شکل‌دهی می‌شود تا از طریق فرایند اکستروژن به پروفیل‌های آلومینیومی تبدیل شود. شکل (۱-الف) بیلت‌های تولیدی را نشان می‌دهد.

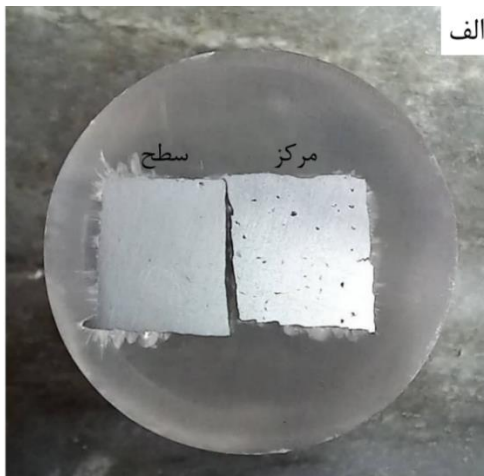
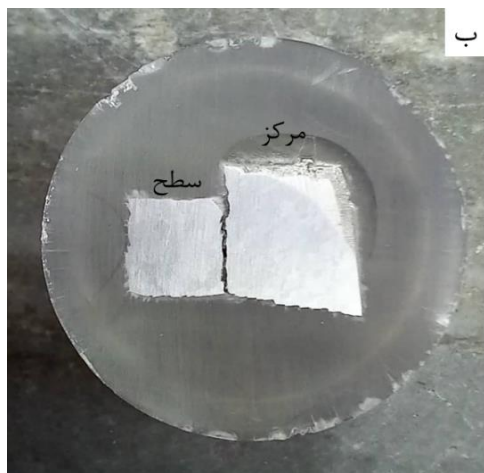
شکل ۳ تصاویر نمونه‌های استخراج شده از سطح و مرکز شمش‌های ریخته شده در (الف) شرکت بلوچ آلومینیوم و (ب) شرکت ایرالکو

جهت شناسایی فازهای موجود در ریزساختار شمش‌های ریختگی، نمونه‌هایی از سطح و مرکز بیلت‌های تولیدی توسط شرکت بلوچ آلومینیوم و شرکت ایرالکو تهیه شد. سپس، این نمونه‌ها در آزمایشگاه متالوگرافی مانیت شده و پس از پولیش‌کاری با چشم غیر مسلح مورد بررسی قرار گرفت. تصاویر این نمونه‌ها در شکل (۳) نشان داده شده است.

ملاحظه می‌شود که در شمش‌های تولیدی توسط شرکت ایرالکو، هم سطح و هم مرکز شمش عاری از عیوب ماکروسکوپی مانند تخلخل، ترک و ناخالصی غیر فلزی است. اما در شمش تولیدی در شرکت بلوچ آلومینیوم مرکز قطعه دارای حجم بالایی از تخلخل با شکل نامنظم است. علت تشکیل این تخلخل‌ها آن است که در هنگام سرد شدن مذاب درون قالب، انجماد بیلت از

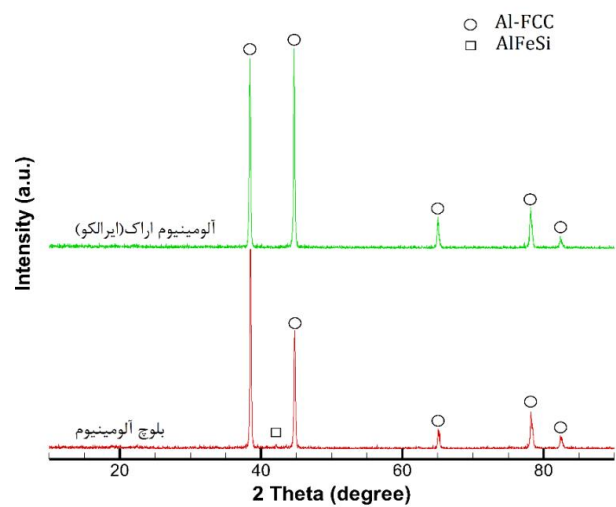
شکل ۲ الگوی پراش اشعه ایکس آلیاژ آلومینیوم ۶۰۶۳ تولیدی در شرکت بلوچ آلومینیوم و شرکت ایرالکو

شکل (۲) الگوی پراش اشعه ایکس آلیاژ آلومینیوم تولیدی در شرکت بلوچ آلومینیوم و شرکت ایرالکو را با یکدیگر مقایسه

کرده است. ملاحظه می‌شود که فاز محلول جامد آلومینیوم با ساختار کریستالی FCC به عنوان فاز اصلی در هر دو آلیاژ تشکیل شده است. علاوه بر این، در الگوی پراش نمونه شرکت بلوچ آلومینیوم یک پیک ضعیف در زاویه پراش حدود ۴۲ درجه مشاهده شد که با پیک‌های فاز آلومیناید آهن (AlFeSi) همپوشانی دارد. اما به دلیل عدم حضور سایر پیک‌های مشخصه این فاز در الگوی پراش، نمی‌توان در مورد حضور آن در ساختار آلیاژ با قطعیت نظر داد. به همین منظور جهت شناسایی بهتر فازهای ثانویه، بررسی‌های ریزساختاری انجام شد.

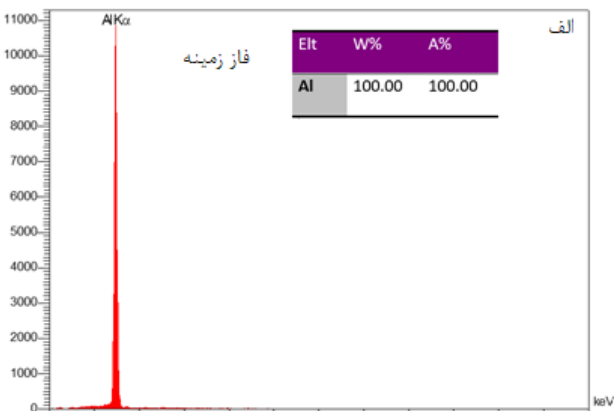
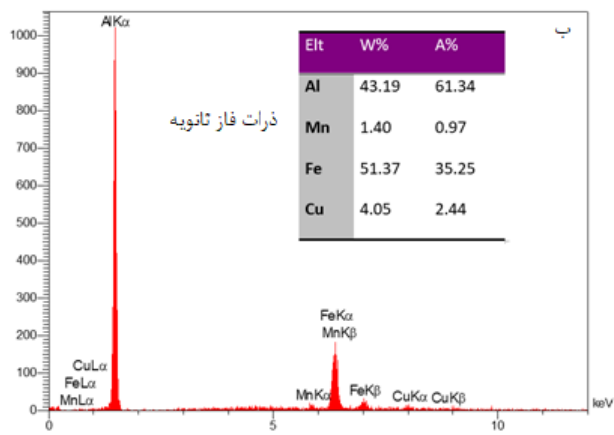
شکل ۹ الگوی طیف‌سنج انرژی فاز زمینه و ذرات فاز ثانویه در ریزساختار بیلت تولیدی توسط شرکت بلوچ آلومینیوم

با جمع‌بندی نتایج بررسی‌های ریز ساختاری می‌توان نتیجه گرفت که علاوه بر کمبود درصد منیزیم و بالا بودن درصد سیلسیم، مس و روی در ترکیب آلیاژ تولیدی در شرکت بلوچ آلومینیوم در مقایسه با ترکیب استاندارد آلیاژ ۶۰۶۳ که برای ساخت پروفیلها استفاده می‌شود، حضور درصد بالای آهن سبب تشکیل یک ترکیب بین فلزی ترد در ساختار آلیاژ در هنگام ریخته‌گری شده است. شکل (۹) طیف آنالیز EDS زمینه آلومینیومی و ذرات ثانویه را نشان می‌دهد.

همان گونه که مشاهده می‌شود، زمینه غنی از آلومینیوم و ذرات فاز ثانویه حاوی عناصر آهن، مس و منگنز است. علاوه بر این، در صد سیلسیم در ذرات فاز ثانویه بسیار اندک است. لذا، به نظر می‌رسد که علاوه بر آهن، عناصر مس و منگنز نیز در ترکیب ذرات فاز ثانویه قرار گرفته‌اند. از آنجا که این ترکیب بین فلزی در واکنش یوتکتیک ایجاد می‌شود، لذا نمی‌توان از عملیات حرارتی همگن‌سازی برای انحلال مجدد آن در ریزساختار استفاده کرد.

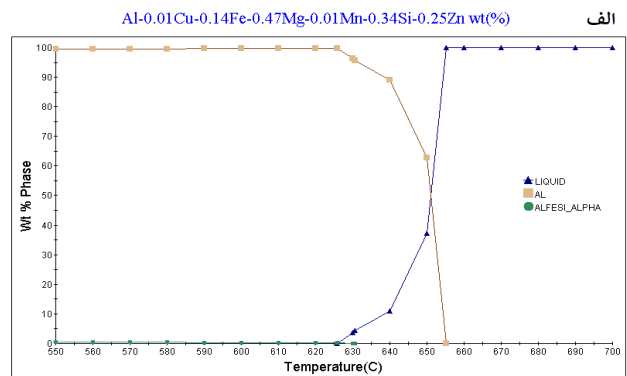
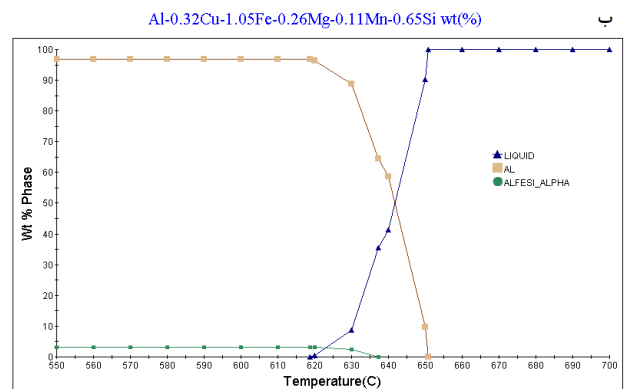
شکل ۸ رفتار انجمادی دو نمونه آلومینیومی: (الف) شرکت ایرالکو و (ب) بلوچ آلومینیوم شبیه‌سازی شده با نرم‌افزار JMat Pro

مانند سیلسیم و منگنز می‌تواند ترکیب این فاز را دچار تغییراتی کند. شکل (۸) رفتار انجمادی دو نمونه آلومینیومی شرکت ایرالکو و بلوچ آلومینیوم را نشان می‌دهد. این نمودار با توجه به ترکیب شیمیایی آلیاژهای آلومینیوم تولیدی توسط این دو شرکت و با استفاده از نرم‌افزار JMat Pro رسم شده است. با دقت در نمودار مشاهده می‌شود (شکل ۸-الف) که به دلیل حضور آهن در ترکیب شیمیایی نمونه بلوچ آلومینیوم، فاز آلومیناید آهن در حین انجماد تشکیل می‌شود که با نتایج تجربی همخوانی دارد.

با توجه به نمودار فازی آلومینیوم-آهن و منحنیهای رسم شده، مسیر انجمادی برای آلیاژ را می‌توان به صورت زیر مشخص کرد. در مقادیر آهن کمتر از ۱ درصد اتمی انجماد با تشکیل فاز آلومینیوم جامد آغاز می‌شود. به دلیل قابلیت انحلال اندک آهن در آلومینیوم، این عنصر به درون مذاب پس زده شده و لذا با پیشروی انجماد، مذاب باقی مانده غنی از آهن می‌شود. در نهایت، مذاب حاوی آهن در طی واکنش یوتکتیک به دو فاز محلول جامد آلومینیوم و ترکیب بین فلزی آلومیناید آهن تبدیل می‌شود. تشکیل ترکیب بین فلزی در مرزخانه‌ها می‌تواند تأییدی
